VERSLAG EVALUATIE BEHEER JATSDWINGER 15 APRIL 2004

Vakindeling Jatsdwinger

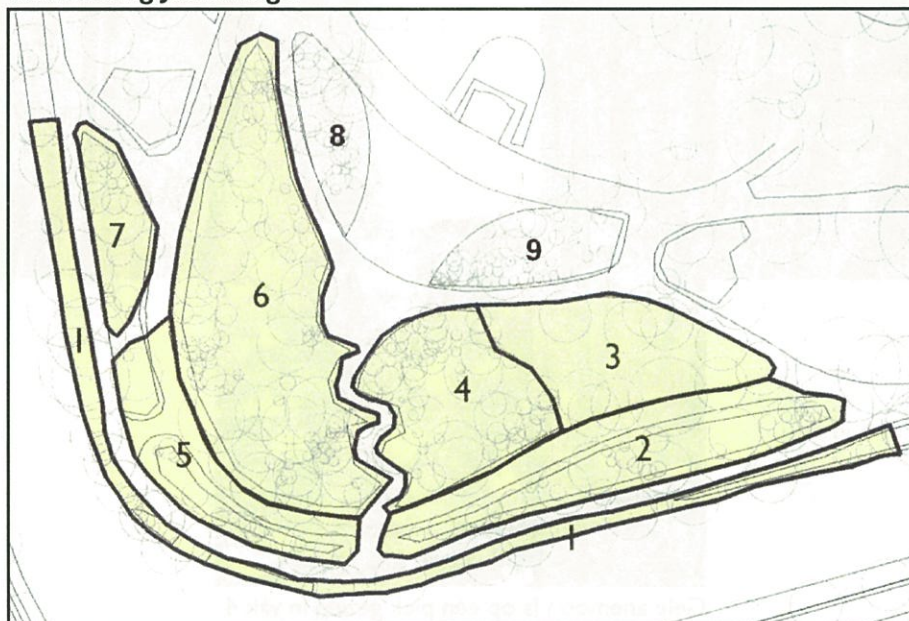
Onderscheiden worden een centrale zone, een overgangszone en een randzone.

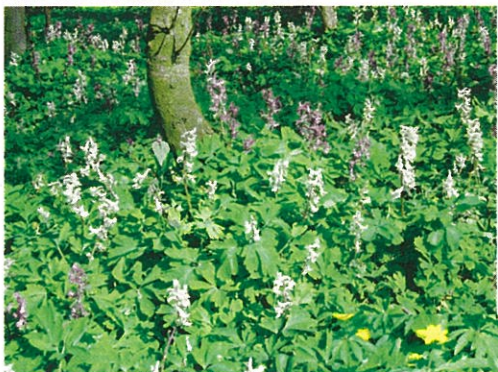
Holwortel staat op veel plaatsen: heel veel in vak 6, veel in de vakken 4, 8 en 9 en hier en daar in de vakken 1, 2 en 5.

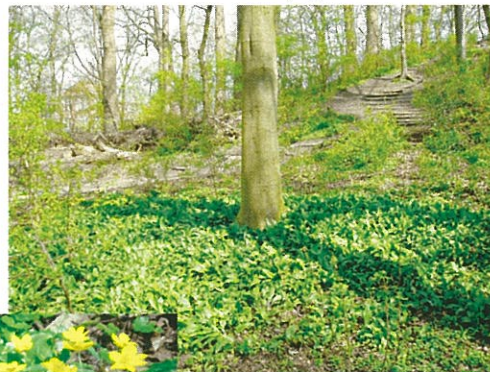
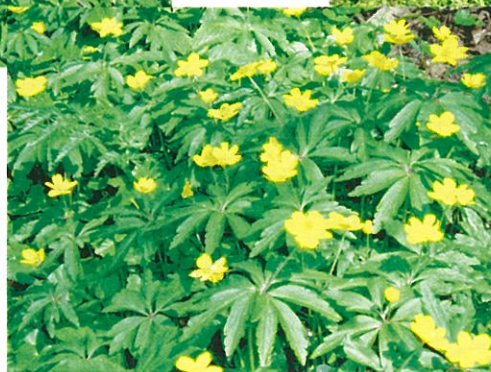
Daslook komt hier en daar voor, met name een paar plekken in de vakken 2 en 5 en incidenteel in de vakken 1, 3, 4 en 6.

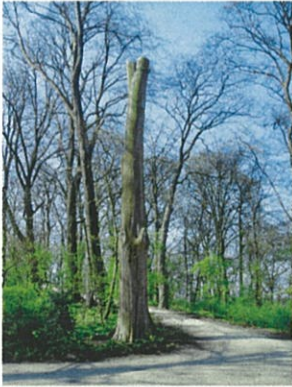
Actie	Waar	Wanneer	Achtergrond
<i>Centrale zone (vak 3, 4, 6, 8 en 9)</i>			
Struiklaag: in de gaten houden of gewenste opslag (Hazelaar, Braam, Spaanse aak) niet overwoekerd wordt door sneeuwbes en Esdoorn. Als dat wel het geval is: Sneeuwbes en Esdoorn verwijderen.	vakken 4 en 6	2004 (hele jaar)	Voor het hele park geldt: als gewenste opslag voldoende gegroeid is pas Sneeuwbes verwijderen, geen open plekken maken.
Resten van de takkenrillen bovenop de dwinger verwijderen. De bovenrand inplanten met grote exemplaren Sleedoorn. In plaats van de takkenrillen groter liggend hout gebruiken dat niet zo makkelijk in brand gestoken wordt. Eventueel hardstenen rand aanbrengen.	vak 4/6	2004	De takkenrillen zijn in brand gestoken. Toch een afscheiding creëren: de looppaden zijn nog steeds zichtbaar.
De stam van de dode lep circa 3 - 4 m inkorten (voor de veiligheid) en laten staan voor paddestoelen, insecten, spechten en dergelijke.	hoek vak 6 (aan de kant van vak 8)	2004	De stam van de dode lep zou in 2003 ingekort worden, is nog niet gebeurd.

Een nieuwe boom naast de dode lep planten. Suggestie: Zomereik, Kastanje, Beuk.	hoek vak 6 (aan de kant van vak 8)	najaar 2004	Zo wordt de open plek opgevuld.

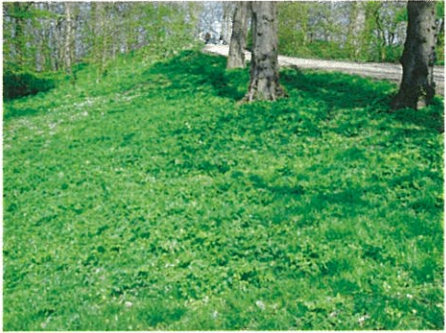
vak 3	voorjaar 2004	<p>Het streefbeeld is een langzame overgang vanaf vak 4 via een mantel- en zoomvegetatie naar de grazige vegetatie van vak 3. Zoomvegetatie ziet er goed uit (april 2004). Veel Fluitenkruid, verder Speenkruid, Ridderzuring, Madelief, Holwortel, Grote brandnetel, Nagelkruid en Kruijpende boterbloem.</p>

Actie	Waar	Wanneer	Achtergrond
<p>Nazorg van nieuwe aanplant van mantelvegetatie langs de bosrand: in de gaten houden of het goed aanslaat. Eventueel Sneeuwbes/Esdoorn verwijderen als deze de aanplant dreigen te overwoekeren.</p>	vak 3	2004 (hele jaar)	<p>Het streefbeeld is een langzame overgang vanaf vak 4 via een mantel- en zoomvegetatie naar de grazige vegetatie van vak 3. In het voorjaar van 2004 is de mantelvegetatie aangeplant (Hulst, Hazelaar, Spaanse aak, Gelderse roos, Sleedoorn en Hondstroos). Ziet er goed uit (april 2004). In de ondergroei zijn tevens Kraailook en Daslook aanwezig.</p>
<p>Zoomvegetatie: 1x per jaar maaien in augustus tot de lijn tussen de onderste Linde en de onderste Beuk. Nieuwe maaier inlichten over het maaibeheer op deze locatie!</p>

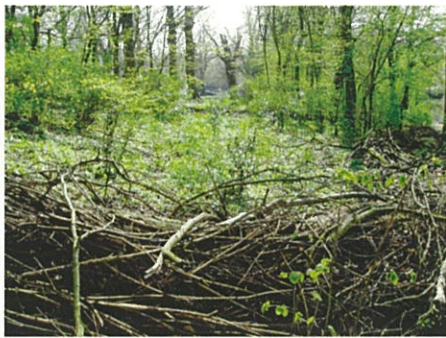
vakken 2 en 5	2004 (hele jaar)	De aangeplante struiken zijn goed aangeslagen (april 2004). Het pad groeit al aardig dicht, maar nog niet goed genoeg om de takkenrillen te verwijderen.
Als de in 2004 aangeplante Gewone vlieren voldoende uitgegroeid zijn: Sneeuwbessen er omheen verwijderen (maar geen open plek maken)	rand van vak 2	zomer 2004?	Aan het begin van 2004 zijn Gewone vlieren aangeplant: slaan al aan.
Nazorg Kamperfoelie: controle of het goed aanslaat.	vakken 2 en 5	2004/voorjaar 2005	De Kamperfoelie is goed aangeslagen, loopt al weer uit.
Van de boom met brandschade, net als bij de dode lep, de top afzagen en een deel laten staan. Het afgezaagde deel kan gebruikt worden als afscheiding voor ongewenste paden.	vak 5	2004	De boom met brandschade is dood gegaan. ?

Actie	Waar	Wanneer	Achtergrond
Overgangszone (vakken 2, 5 en 7)			
De takkenrillen blijven aanvullen die de voormalige paden langs de vakken 2 en 5 afschermen.
